## 4H-SiC 晶体中的层错研究

**摘要:** 采用物理气相传输法(PVT法)在4英寸(1英寸=25.4 mm)偏<1120>方向4°的4H-SiC籽晶的C面生长4H-SiC晶体。用熔融氢氧化钾腐蚀4H-SiC晶体, 并利用光学显微镜研究了晶体中的堆垛层错缺陷的形貌特征和生长过程中氮掺杂对4H-SiC晶体中堆垛层错缺陷的影响。结果显示, 4H-SiC晶片表面的基平面位错缺陷的连线对应于晶体中的堆垛层错, 并且该连线的方向平行于<1100>方向。相对于非故意氮掺杂生长的4H-SiC晶体, 氮掺杂生长的4H-SiC晶体中堆垛层错显著偏多。然而, 在氮掺杂生长的4H-SiC晶体的小面区域, 虽然氮浓度高于其他非小面区域, 但是该小面区域并没有堆垛层错缺陷存在, 推测这主要是由于4H-SiC晶体小面区域特有的晶体生长习性导致的。

## Stacking Faults in 4H-SiC Single Crystal

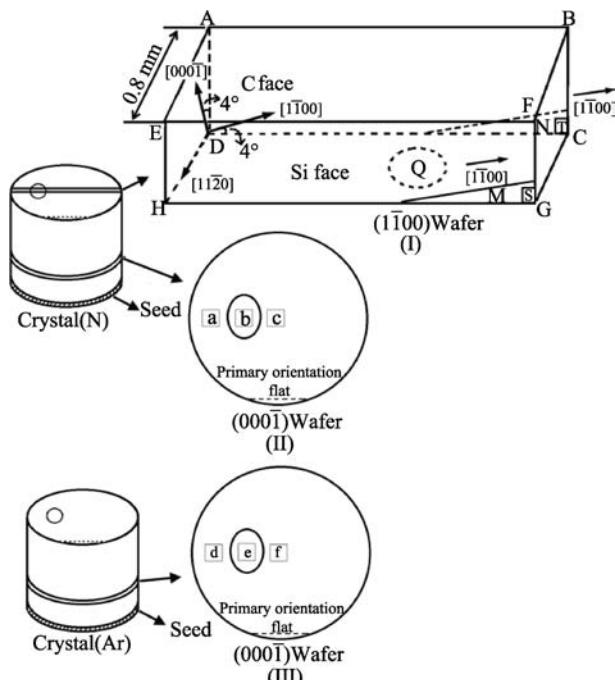
图 1 平行和垂直于(1100)方向的晶体切片示意图

Fig. 1 Schematic of wafers sliced from grown crystals parallel and perpendicular to the (1100)

偏<1120>方向 4°的 4H-SiC 粒晶的 C 面进行晶体生长, 获得两根 4H-SiC 晶体, 生长气氛分别为氩氮混合气(其中氮浓度 2%)和纯氩气, 生长的晶体分别标记为晶体(N)和晶体(Ar)。将晶体(N)的籽晶切掉, 然后分别沿平行和垂直于(1100)方向进行纵向和横向切片, 得到厚度分别为 0.8 mm 的(1100)切片和 0.4 mm 的(0001)切片; 晶体(Ar)沿垂直于(1100)方向进行横向切片, 得到厚度为 0.4 mm 的(0001)切片。图 1(I)为晶体(N)的(1100)切片结构示意图, 图 1(II)为晶体(N)的(0001)切片示意图, 图 1(III)为晶体(Ar)的(0001)切片示意图。对所得(1100)切片的 Si 面和两个平行于(1100)的侧面及(0001)切片的 Si 面进行化学机械抛光, 抛光后的切片在 500℃熔融态的 KOH 中腐蚀 20 min, 采用光学显微镜观测堆垛层错的形貌。

图 1(I)的面 DCGH 是(1100)切片的 Si 面。图 2 是(1100)切片在 500℃熔融态的 KOH 中腐蚀 20 min 后 Si 面 Q 位置的光学显微镜照片。从图 2 中可见 7 条相互平行的条纹(下文称平行条纹), 条纹上分布着贝壳形的基平面位错, 平行条纹的方向垂直于(1100)。图 2 中贝壳形为基平面位错。图 2 中平行条纹为堆垛层错, 是由相邻基平面位错在热应力的作用下滑移而产生的<sup>[14,16]</sup>。一般认为 SiC 晶体中的

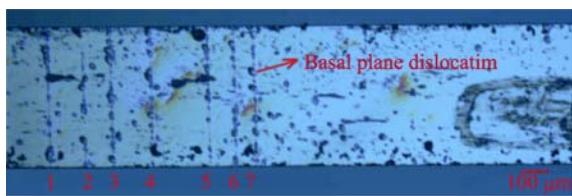
图2 (1100)切片在500℃熔融态的KOH中腐蚀20 min后Si面Q位置的光学显微镜照片

Fig. 2 OM image of the position Q of Si-face of the (1100) wafer etched in the molten KOH at 500°C for 20 min

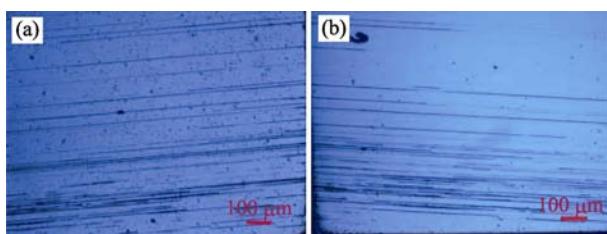
图3(a)是(1100)切片侧面EFGH观测位置M的S观测点的光学显微镜照片,可见大量有一定偏斜角度的平行条纹,平行条纹长短不一,经测量,平行条纹与切片Si面的夹角为 $4^\circ$ ,即平行于(0001)面。然后在另一侧面ABCD选取与S观测点对称的T观测点,图3(b)是该观测位置的光学显微镜照片。与图3(a)相同,可见大量有一定偏斜角度的平行条纹,平行条纹长短不一,经测量,平行条纹与切片Si面的夹角为 $4^\circ$ ,即平行于(0001)方向。

图3 (a)腐蚀后的(1100)切片观测点S的光学显微镜照片和(b)腐蚀后的(1100)切片与观测点S对称的观测点T的光学显微镜照片

Fig. 3 (a) OM image of the point S of side face of the etched (1100) wafer and (b) OM image of the point T which is symmetrical to the point S of side face of the etched (1100) wafer

将图3(a)与图3(b)做对称处理,可见两图中平行条纹为对称关系,即该平行条纹贯穿于晶体中,该缺陷为SiC晶体中的堆垛层错,如图5所示,其方向平行于(0001)。

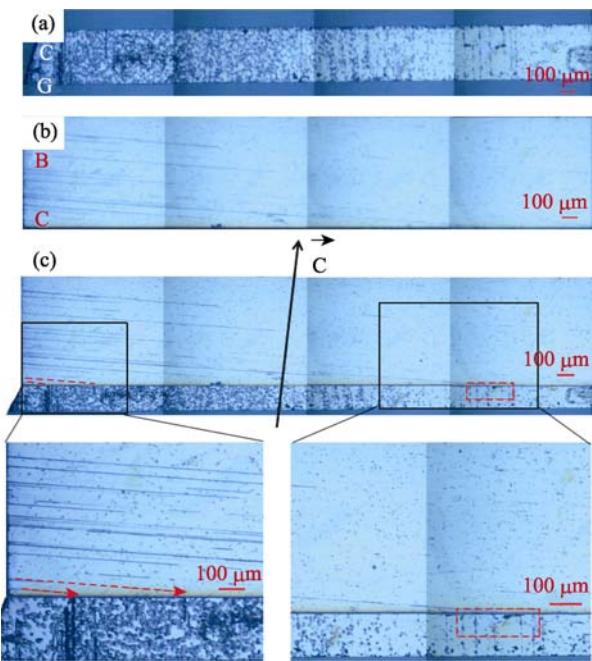
图4(a)是(1100)切片Si面DCGH的CG侧的光学显微镜照片,图4(b)是切片侧面ABCD的BC侧的光学显微镜照片,将两张光学显微镜照片沿(1100)切片的棱CD拼接得到图4(c)。从图4(c)可见,红色虚线箭头与红色虚线框均指示(1100)切片Si面上的平行条纹与切片侧面平行条纹相连,表明二者存在对应关系,即切片Si面上的平行条纹是SiC晶体中堆垛层错与Si面的交线,堆垛层错沿平行于(0001)方向生长延伸,如图5所示。

图4 (a)腐蚀后的(1100)切片DCGH面的CG侧的光学显微镜照片,(b)腐蚀后的(1100)切片侧面ABCD的BC侧的光学显微镜照片和(c)图(a)与图(b)的拼接照片

Fig. 4 (a) OM image of the end CG of DCGH face of the etched (1100) wafer, (b) OM image of the end BC of ABCD face of the etched (1100) wafer and (c) stitching OM image of (a) and (b)

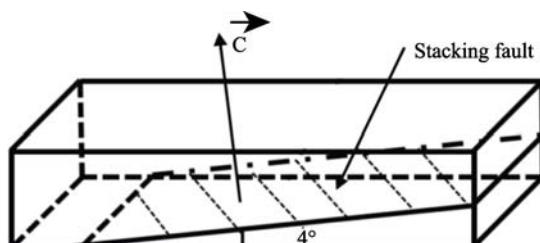
图5 SiC晶体中堆垛层错的特征

Fig. 5 Characteristic of stacking fault in SiC crystal

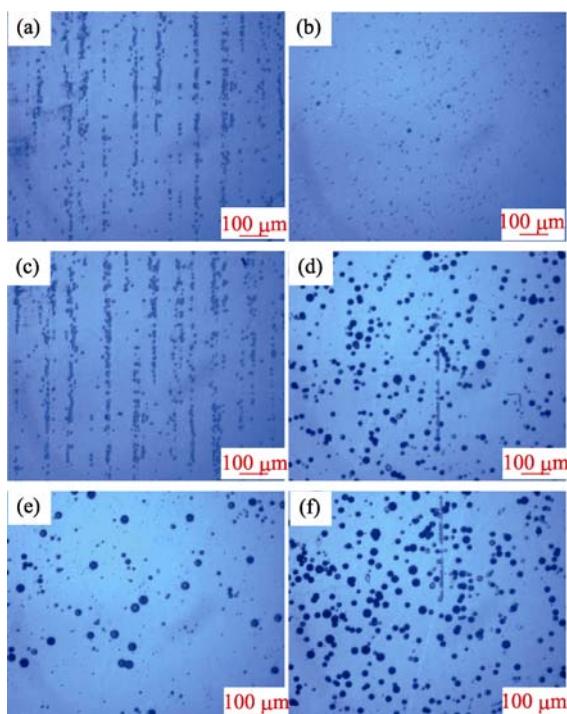
图6(a)~(c)和(d)~(f)分别为KOH腐蚀后晶体(N)和晶体(Ar)的(0001)切片的光学显微镜照片,图6(a)~(c)和(d)~(f)分别对应图1(II)中的位置a~c和图1(III)中的位置d~f,其中位置b和e分别处于切片小面区域,碳化硅晶体的小面是极性面(0001)作为生长面在晶体生长过程中表现出来的。如图所示,图6(a)和(c)中存在大量堆垛层错缺陷,密度分别为 $5.4 \times 10^2 / \text{cm}^2$ 和 $6.7 \times 10^2 / \text{cm}^2$ ;图6(d)和(f)中存在少量堆垛层错缺陷,密度均为 $2.6 \times 10^1 / \text{cm}^2$ ,而小面位置图6(b)和(e)中均未见堆垛层错缺陷。

图 6 腐蚀后的(0001)切片不同位置的光学显微镜照片  
Fig. 6 OM images of the different positions of the etched (0001) wafer

非小面区域氮掺杂晶体的堆垛层错缺陷密度远高于非故意氮掺杂的晶体;但是在氮掺杂晶体的小面区域并没有发现堆垛层错缺陷。通常认为,SiC晶体中氮掺杂浓度的增加容易导致晶体中产生堆垛层

错缺陷, 故掺氮生长的晶体(N)非小面区域的堆垛层错密度远大于未掺氮生长的晶体(Ar)<sup>[13,18]</sup>。PVT 法生长的 SiC 晶体存在一个生长小面, 由于生长机制的不同<sup>[19]</sup>, 晶体中小面区域氮浓度明显高于非小面区域的氮浓度。不同于通常文献报道的氮浓度高容易导致堆垛层错增多的规律<sup>[13,18]</sup>, 本实验结果显示: 虽然晶体小面区域的氮浓度高于非小面区域, 但是在小面区域并未见堆垛层错缺陷。这主要是由于 SiC 晶体小面区域和非小面区域的生长习性不同导致的, 现有研究表明, SiC 晶体小面区域的微观台阶结构不同于非小面区域, 小面处台阶高度低于非小面区域, 通常为 1 个单胞高度, 台阶的宽度大于非小面区域<sup>[19]</sup>。Takahashi 等<sup>[20]</sup>通过原子结构模型分析认为, 4H-SiC 的(1100)面是由(3304)和(3304)亚原子层组成的。在(3304)和(3304)亚原子层的一个 Si-C 层内, 其 Si-C 键存在两种不同且能量相近的配置。堆垛层错的产生就是上述位置在生长过程中出现错排导致的。SiC 台阶结构的高度方向对应的主要为(1100)面, 在小面区域主要为 1 个单胞高度的台阶流动生长模式, SiC 晶格堆垛顺序比较容易从晶体台阶侧向传递出来。但是, 在非小面区域存在台阶束的聚集, 台阶高度达到几个到数百个单胞高度, 台阶侧面存在大量的两种不同且能量相近的配置<sup>[20]</sup>, 容易导致 SiC 晶格堆垛顺序出现错排, 从而引起堆
